东大埭及西茵湖黑臭水体整治方案征询公众意见公告

东大埭及西茵湖黑臭水体整治方案主要内容

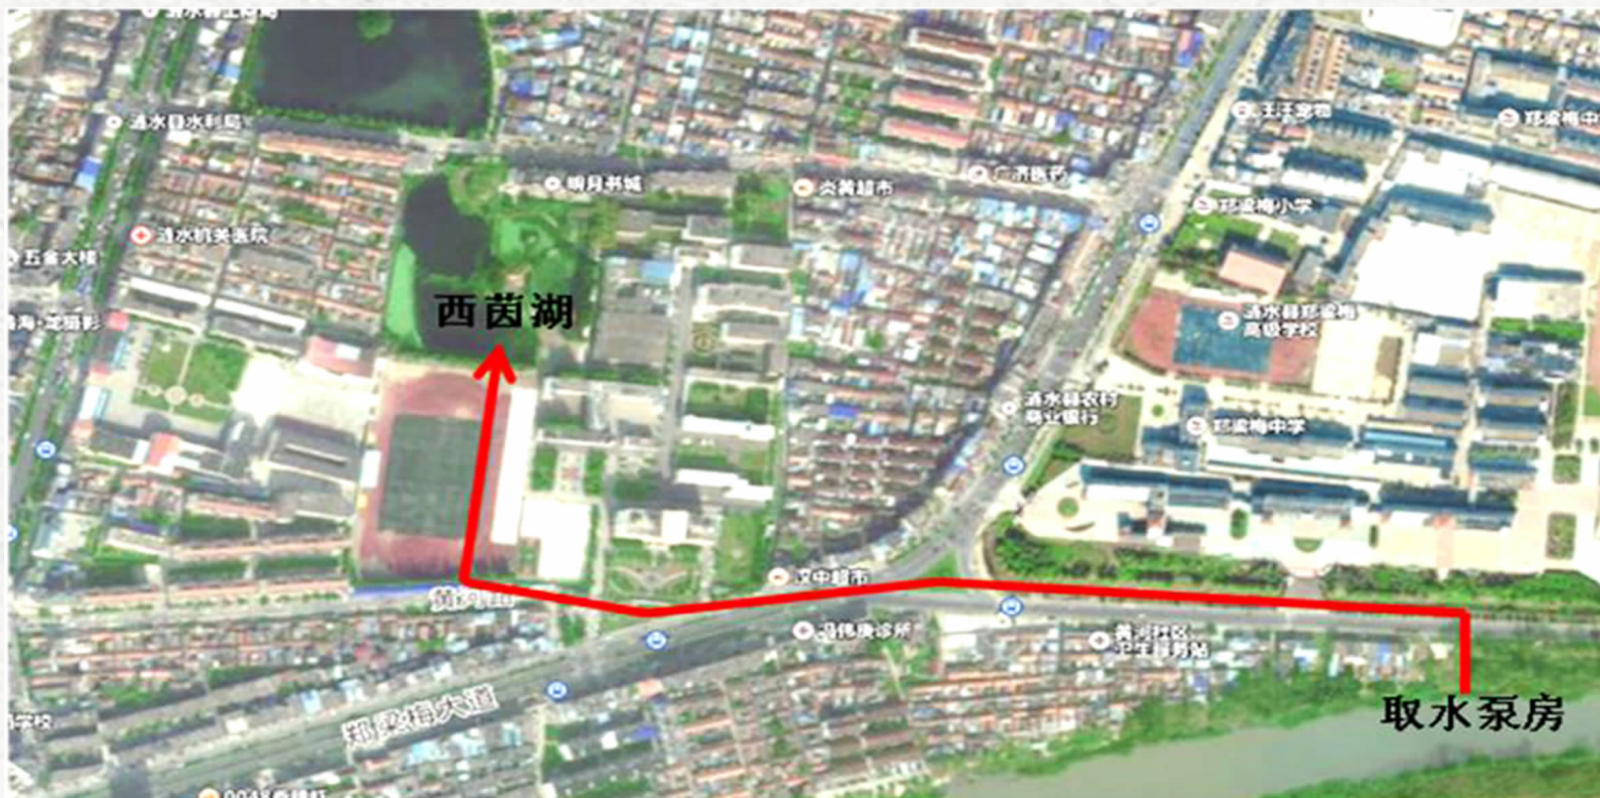
引水活水工程管线示意图

在郑梁梅中学对面东侧设置取水点,沿郑梁梅大道向西至涟水外国语学校操场处,然后向北穿过围墙及操场流至西茵湖。管线示意图如下:

在取水点设置一体化泵站,古淮水位高时,采用自流,水位低时采用提升泵站。同时在东大埭西北角出水口处,增设泵站一处。东大埭和西茵湖排清时,再引入古淮河水,可防止底泥再次污染水体。
